**MŰSZAKI TARTALOM**  
**2119 PÉCEL, ISASZEGI U. 3. HRSZ: 326**  
**GESZTENYÉS ÓVODA TETŐFELÚJÍTÁS**

**ÉPÍTTETŐ: PÉCEL VÁROS ÖNKORMÁNYZATA**  
**ÉPÍTÉSI HELY: 2119 Pécel, Isaszegi u. 3. sz. Hrsz: 326**  
**ÉPÍTMÉNY: ÓVODA ÉPÜLET TETŐFELÚJÍTÁS**  
**TERVEZŐ: PLANIÓN BT. PAP KÁROLY**

# MŰSZAKI LEÍRÁS

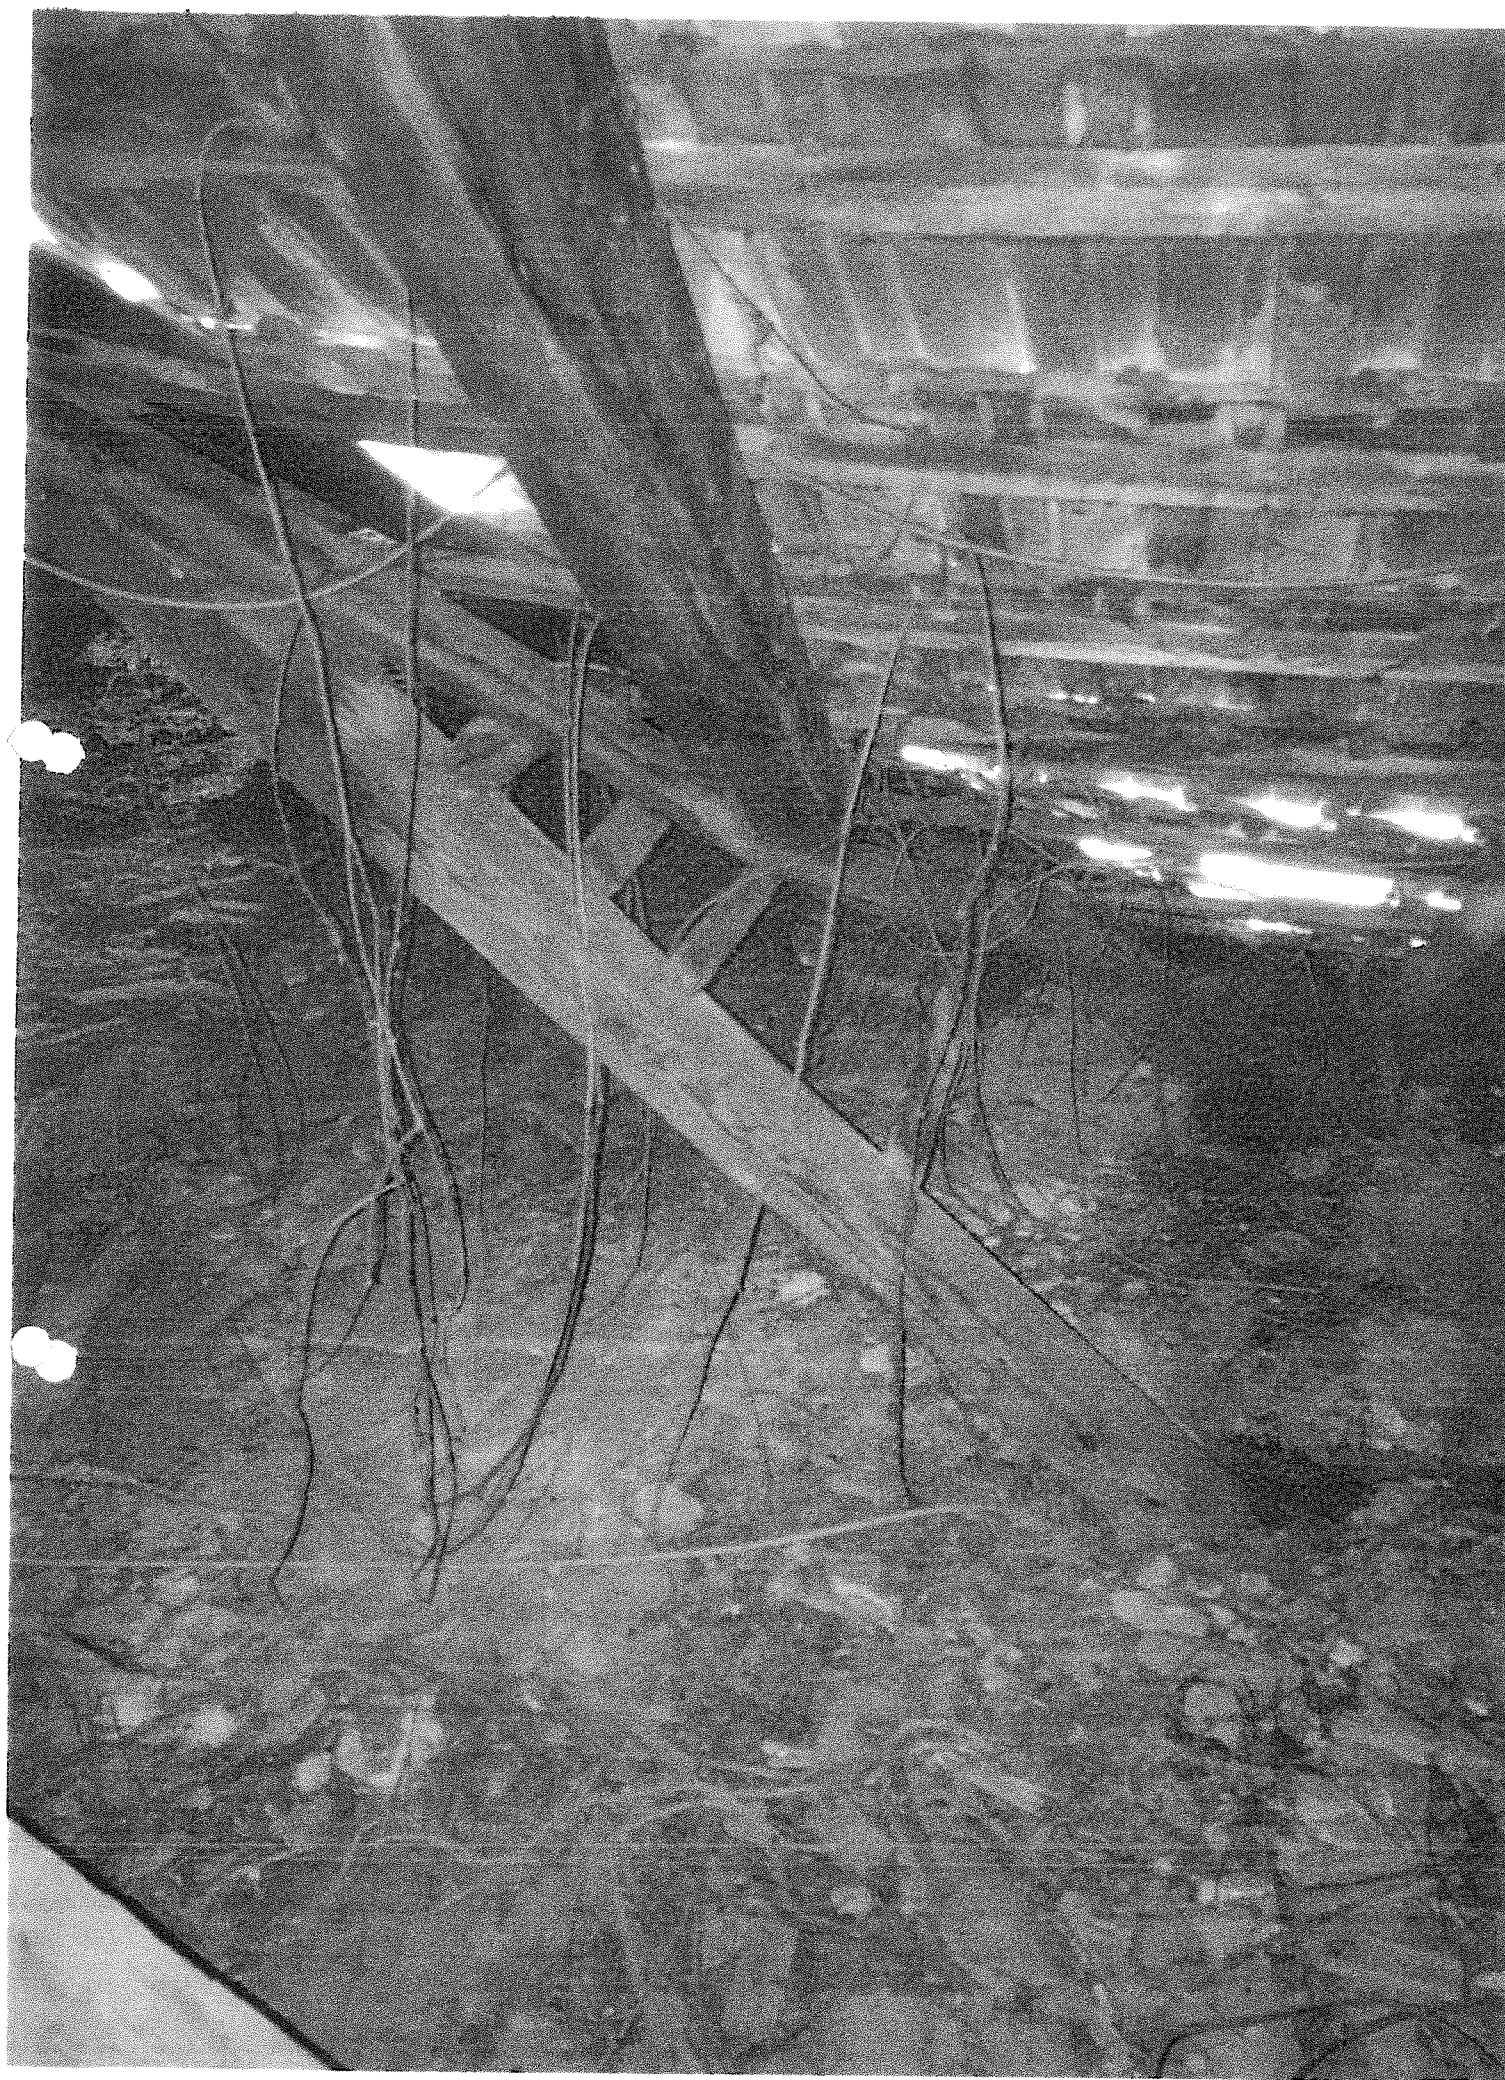
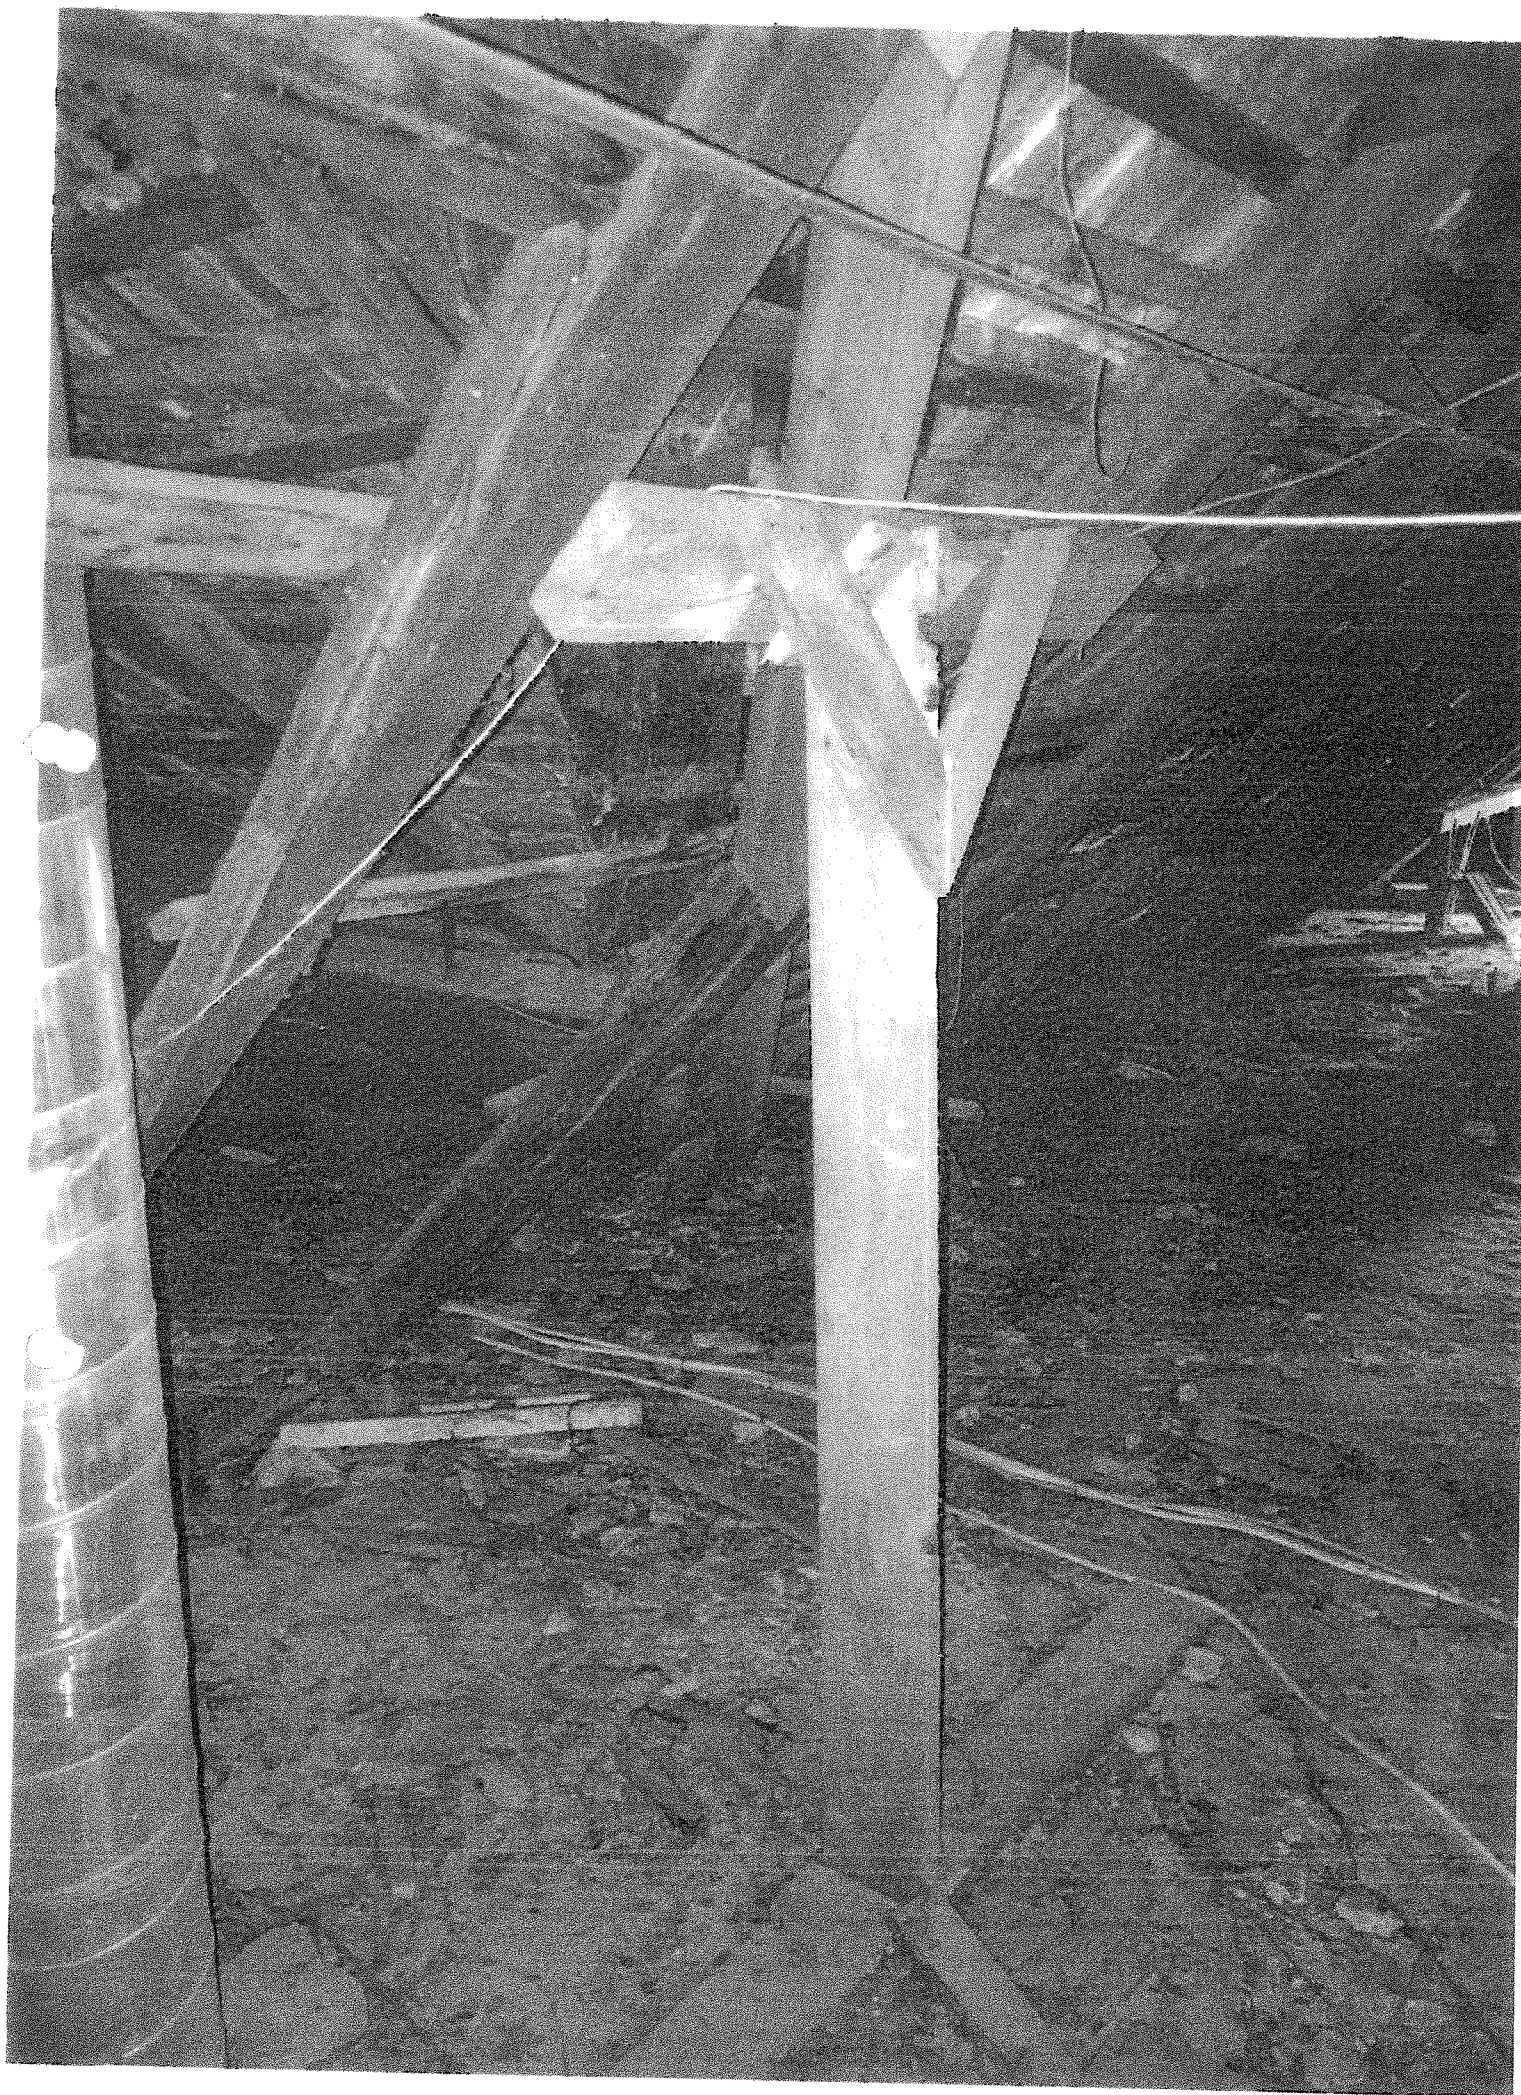
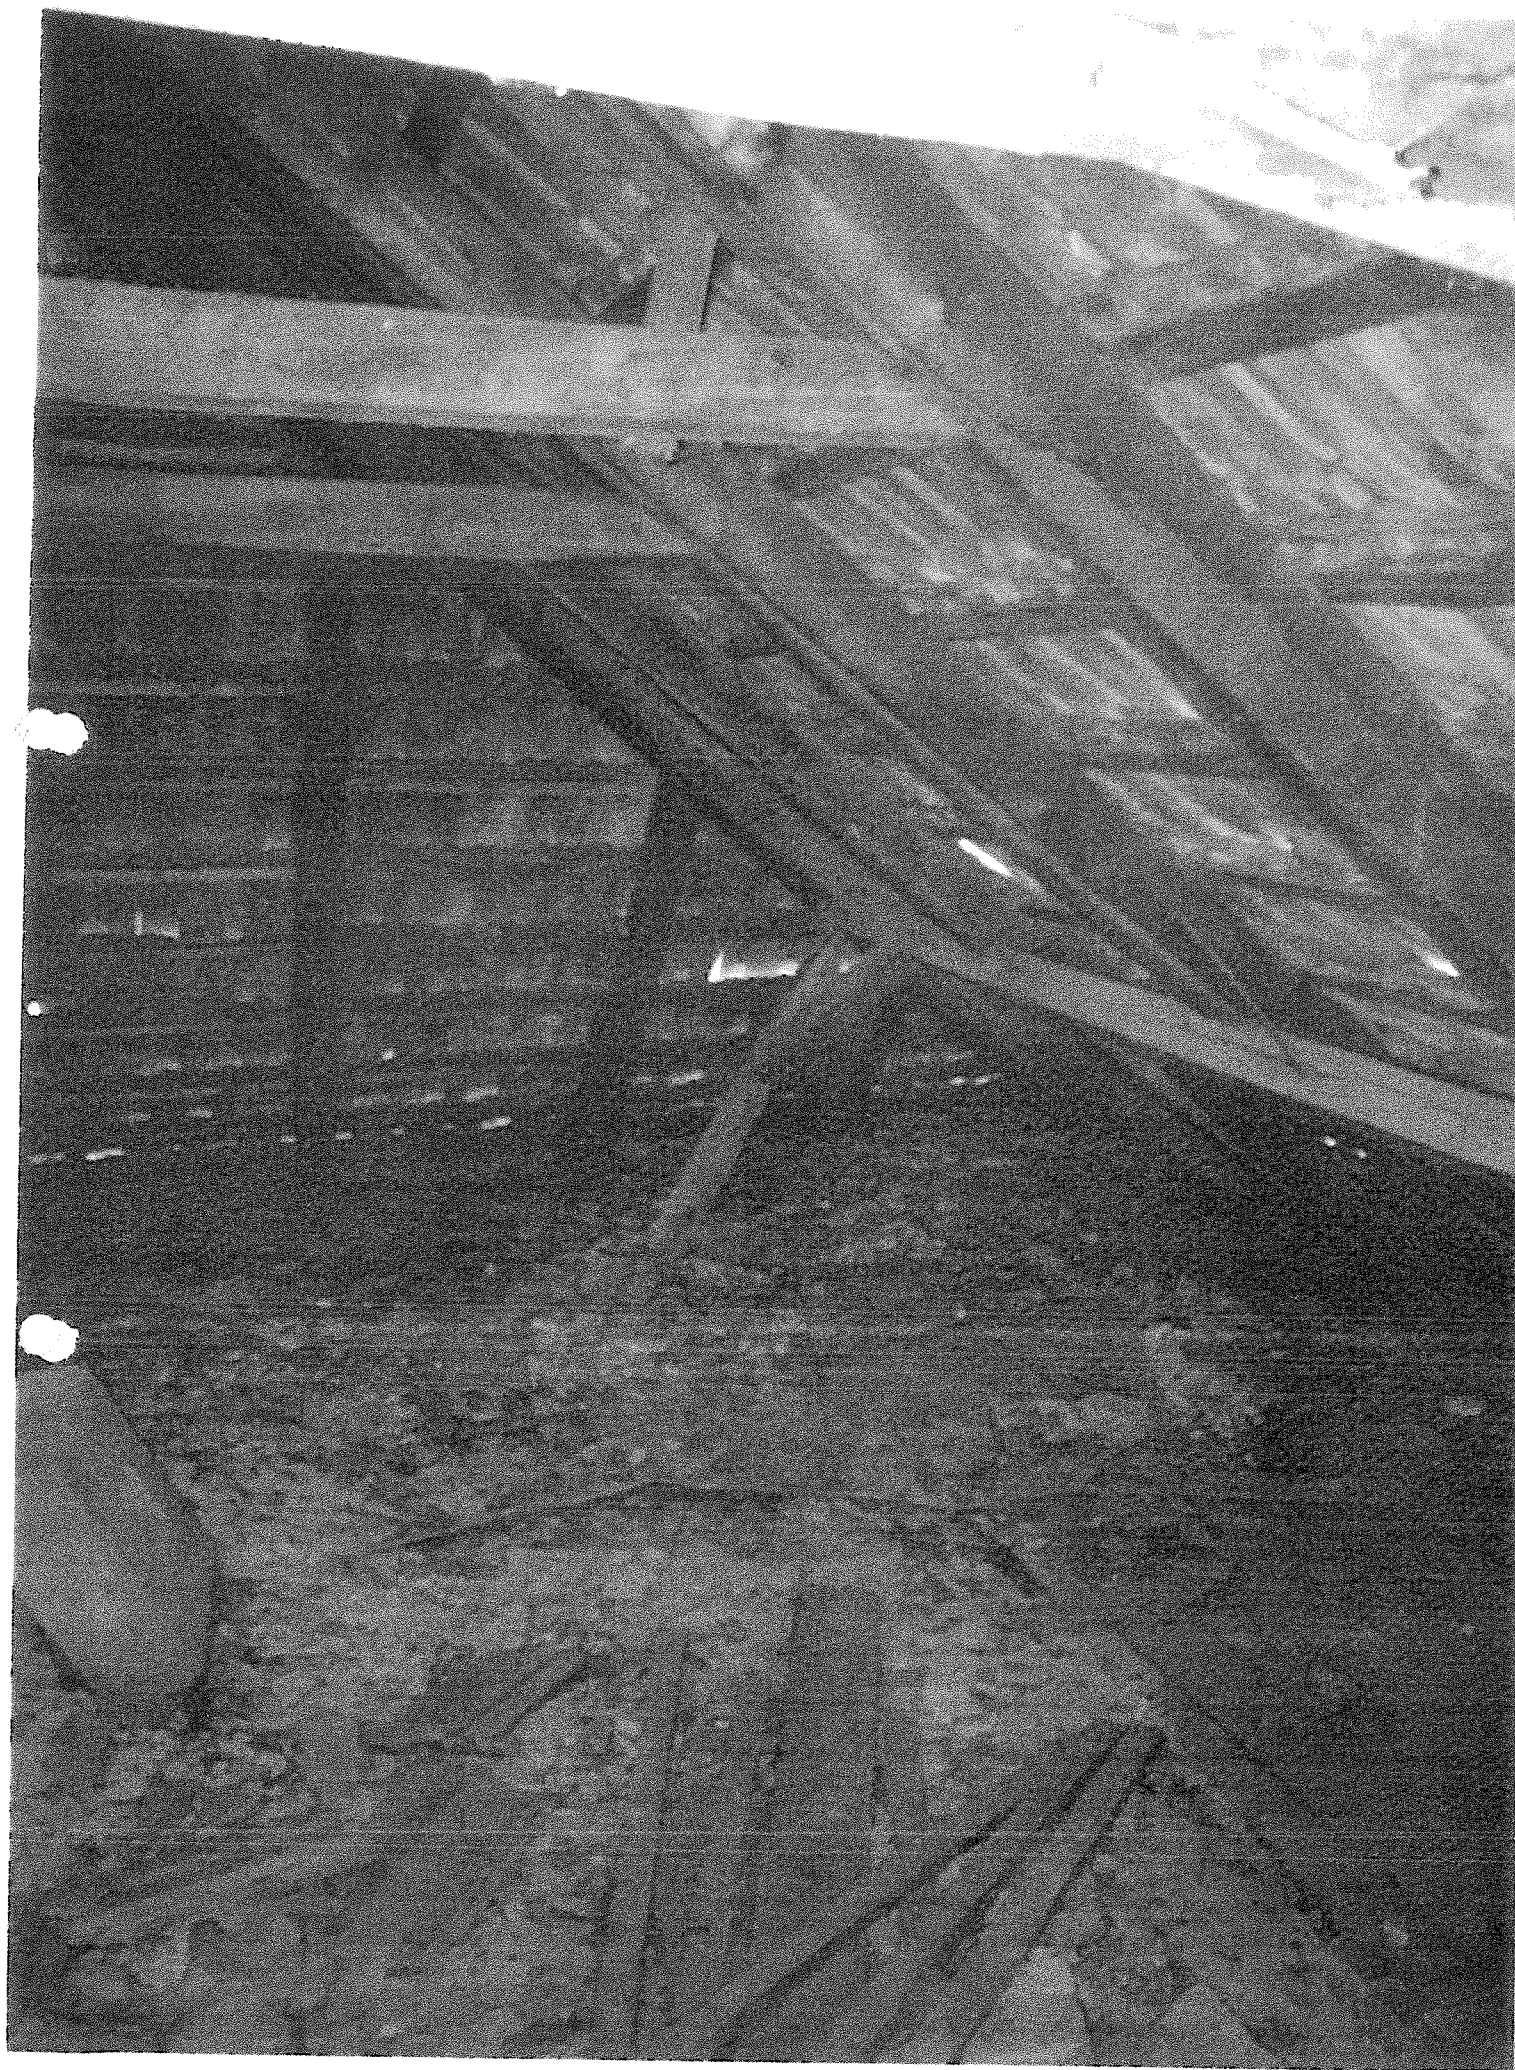
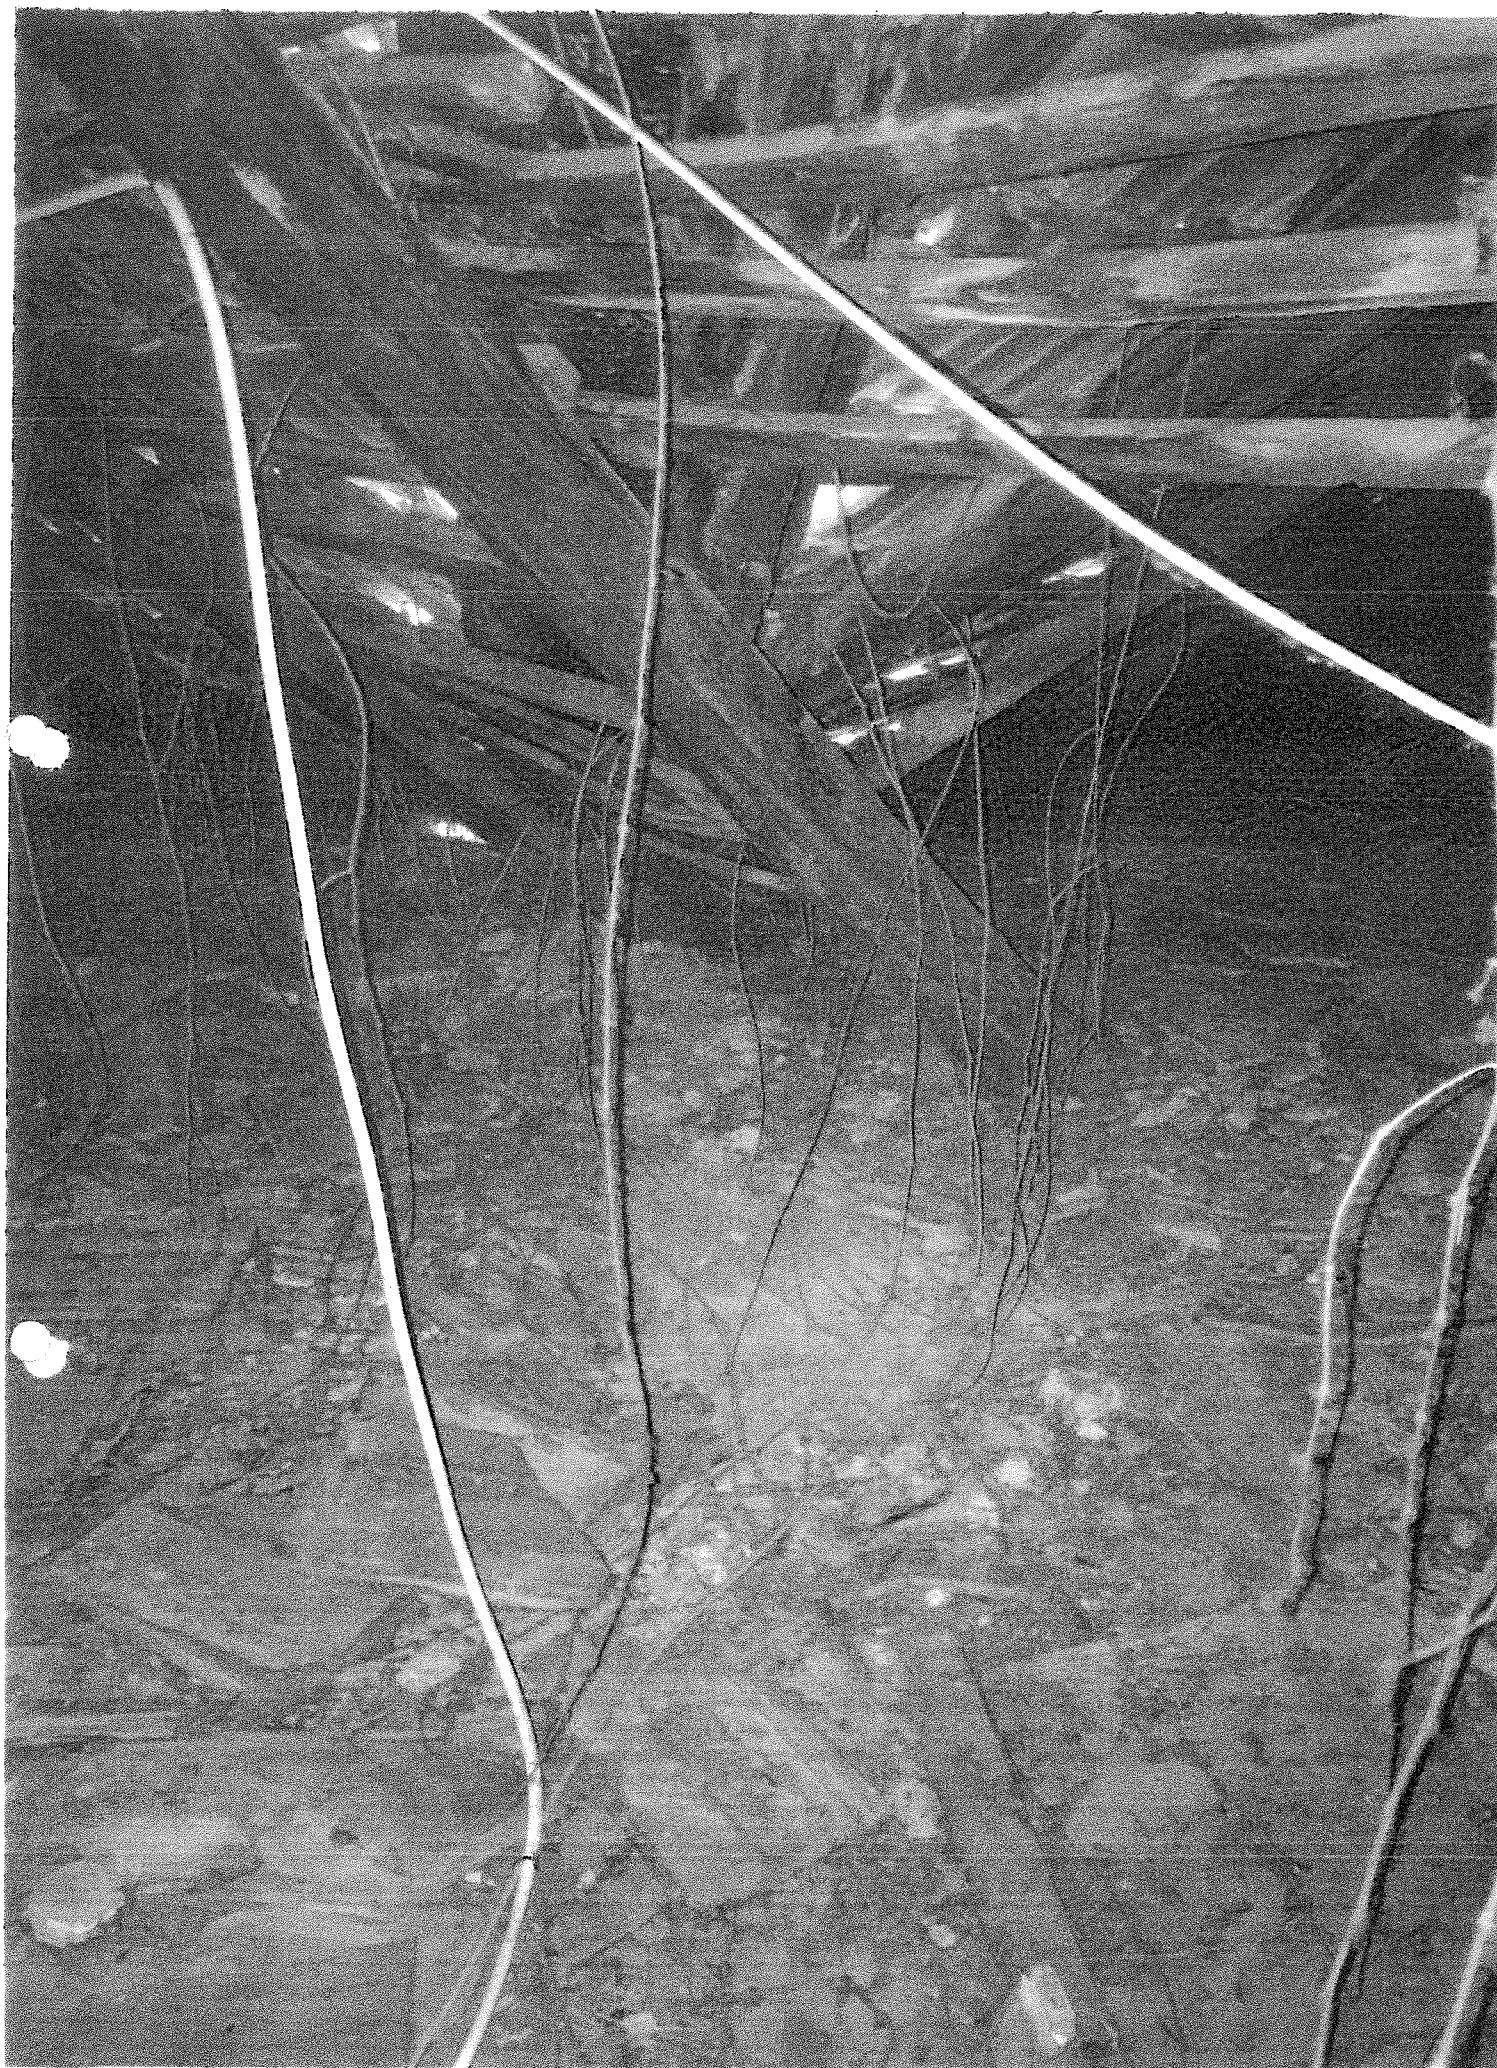
Az épület tetőszerkezete több helyen meghajlott, néhol rogyadozó. A tető szerkezeti elemei (szarufák, székállás, szelemenek) veszélyesen előregekedtek. A szintén idős cserépfedésű tetőhéjazaton, - illetve a födémén is, - beázások nyomai látszódnak. A meglévő rossz állapotú tetőszerkezet az elmúlt években több helyen javításra, megerősítésre került (szarufák, szelemenek, székállás), de ez csak átmenetileg oldotta meg a tető állapotának problémáját.

A tetőszerkezet túlnyomó része öreg, elavult, gazdaságosan nem javítható, felújítható, ezért részleges bontása és felújítása haladéktalanul szükségessé vált.

A meglévő bádogos szerkezetek, tetőszerkezet és tetőhéjázat részlegesen elbontásra kerül. A vasbeton födém szerkezet feletti tetőszerkezet megerősítésre kerül. A világító légakna körüli bádogozás változatlanul megmarad.

A tetőfelújítási munkák megkezdése előtt a födém szerkezeten és a megmaradó tetőszerkezeten található hibákat ki kell javítani, szükség szerint meg kell erősíteni.
