Tárgy: Javaslat a Pécel Városát érintő, 2020. június 14-ei rendkívüli időjárás okozta károk helyrehozatalát célzó vis maior támogatással kapcsolatos döntések meghozatalára

VIS MAIOR károk helyreállítása

SZAKÉRTŐI VÉLEMÉNY, ÉS HELYREÁLLÍTÁSI JAVASLAT

Nagy Lajos okl. építőmérnök SZVV-3.5
2020.07.24.

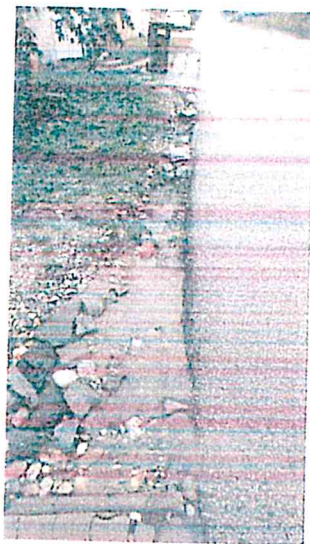
1. kép károsodott burkolat

3761 hrsz., Tas vezér utca

Helyszíni felmérés alapján a károsodott szakasz hossza 35 fm.

A meglévő út egyoldali esésű, a mart aszfalton ellátott,

Az út bal oldalán a felső szakaszon folyóka, az alsó szakaszon burkolt, jó állapotú vízvezetés van. Az utca vízvezetése karbantartott.

Az intenzív esapadék miatt a burkolat felületéről lemosott mart aszfalt a vízvezető árkot eltömmedékeltte, a csapadék a mart aszfalt burkolaton keresztül folyt ezáltal további károkat okozott.

Károsodás előtti állapot helyreállításra vonatkozó javaslat:

Az út felületére, és az árokba került hordalékot el kell távolítani, majd azt követően ki kell emelni, és el kell szállítani az átázott altalajt. Az átázott aléptményt fél forgalmi sáv szélességben ki kell cserélni.

A károsodott anyag eltávolítását követően a földmű teherbírását az e-ÚT előírásainak megfelelően 25 cm vastag javító réteggel kell biztosítani, amely egyben fagyvédő réteg is.

A burkolat felületét 5 cm vtg mart aszfalttal kell helyreállítani.

A károsodott szakaszon szegély építését az önkormányzat saját forrásból biztosítja.

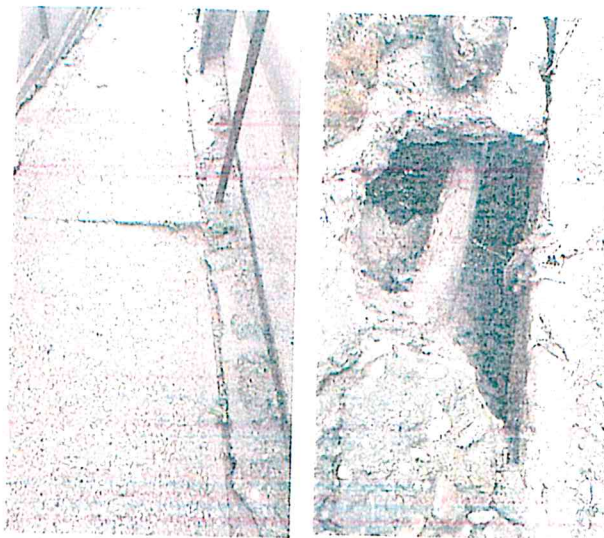
2. kép károsodott járdaburkolat

Pécel központját köti össze a lakó utakhoz a gyalogosok számára. A Faiskola közben NA250 KMPVC szennyvízcsatorna, felette beton táblákkal lefedett árok, valamint elektromos és hírközlési szabadvezeték található. A Faiskola felől érkező nagy mennyiségű csapadékvíz a meglévő „K” szegélyen átbukva a járda felületén folyt, a dilatációs hézagokon keresztül, valamint az árok fedlapok csatlakozásánál alámosta a burkolt árkot. A megsüllyedt árokburkolat, és a megbillent fedlapok további vízbefolyást tettek lehetővé, fokozva ezzel a károkat. a burkolt árok tönkre menetele veszélyezteti az alatta lévő szennyvíz csatorna állapotát, és a hírközlési és elektromos oszlopok állékonyságát. A csapadék csatorna mindkét végén beton aknán keresztül csővel csatlakozik az árkokhoz. Feltárás nélküli csatorna vizsgálat alapján a csapadékcsatorna állapota a megnyílt repedéseken keresztül történt, amely alapján annak károsodása jelentős károsodása állapítható meg.

A járda baleset veszélyessé vált. A kimosódás veszélyezteti a járda alatt húzódó szennyvíz vezetékét, valamint az elektromos oszlopok állékonyságát is.

(1429 hrsz.) Faiskola köz

Helyszíni felmérés alapján a károsodott szakasz hossza 75 fm.

A meglévő út egyoldali esésű, a burkolat szélessége 1,6 m,

Károsodás előtti állapot helyreállításra vonatkozó javaslat:

A járda burkolatként szolgáló fedlapokat, és az alatta lévő burkolt árkot el kell bontani. Az elbontást követően meg kell vizsgálni a talaj tömörségét, és állapotát. Kamerás vizsgálattal ellenőrizni kell a szennyvízcsatorna állapotát, esetleges süllyedését ki kell javítani.

Földtükör kialakítása után új, méretezett minimum NA 600-as csapadécsatornával kell a csapadékvíz elvezetést biztosítani.

A burkolat felületét keresztirányú víznyelő rácsokkal meg kell szakítani, a rácsokat a csapadékesatorna víznyelőibe be kell kötni. A munkavégzés során a meglévő kerítésekhez való csatlakozásokat fokozott gondossággal kell elkészíteni.

A földmű felületén elhelyezendő geotextíliával biztosítani kell káros kimosódások, vízfolyások kialakulását.

Helyreállítandó járda rétegrendje:

| • AC 8 aszfalt burkolat | 4,0 cm |
| • C 16 beton útalap | 12,0 cm |
| • M56 zúzottkő | 25,0 cm |
